## Ecoauditoría sobre depósitos de seguridad (vertederos) de residuos sólidos urbanos

**Autor:** Carlos Alberto Romero Batallán

**Institución:** Consultoría de Técnicas Ambientales, S.L.

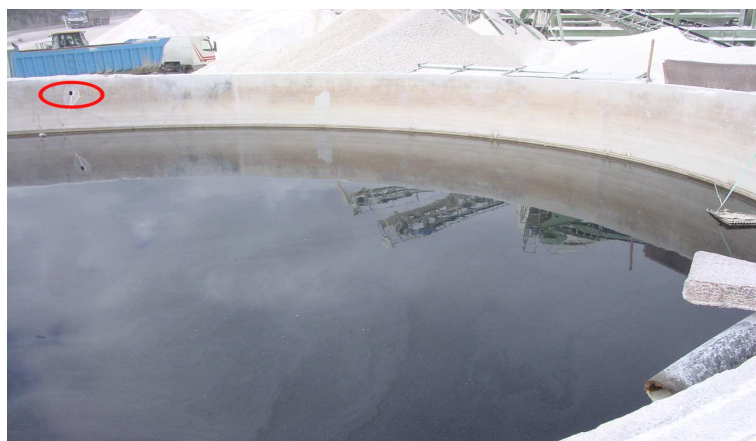
- La balsa de recogida de lixiviados reúne las condiciones de capacidad, estanqueidad, situación y estado, necesarias para garantizar el almacenamiento del lixiviado hasta su traslado a un centro de tratamiento adecuado y/o remonte a cabeza del vaso de vertido. No obstante se detectó una pequeña perforación (por encima del nivel de seguridad) que debe repararse:

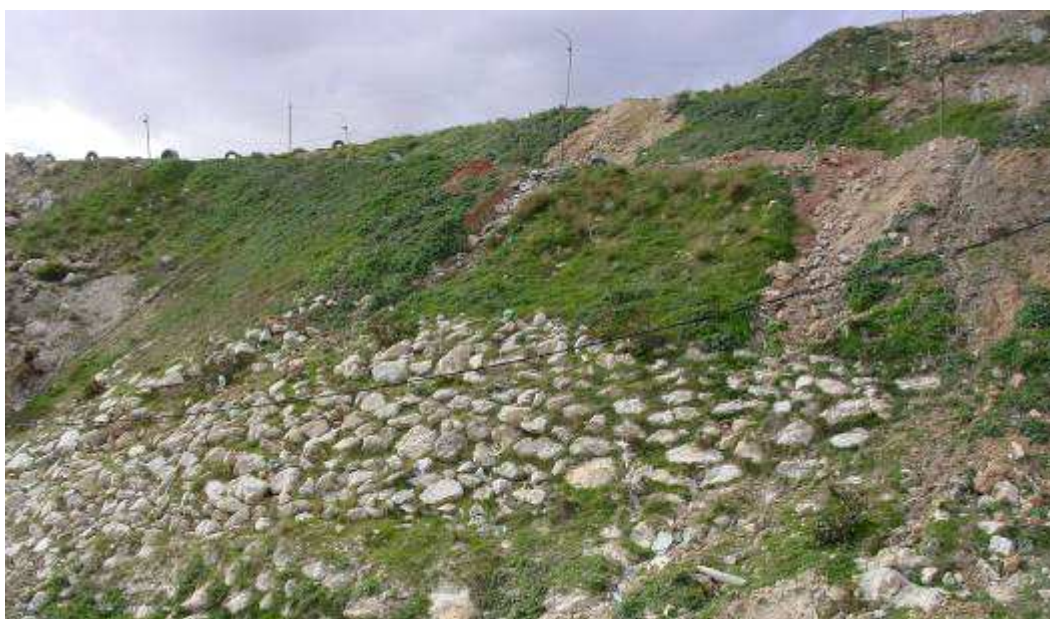
- No se han producido grietas y/o cárcavas en ninguna de las zonas sensibles. No se detectaron incidencias graves en este sentido.
- Las grietas detectadas, siempre se detectaron en lugares de cubrición parcial y nunca en regularización definitiva. No existe peligro de desprendimiento en ninguna de las zonas afectadas.

- Según se recomendó el año pasado se ha mejorado la pendiente y la introducción de material drenante en algunas zonas de los taludes de cierre.

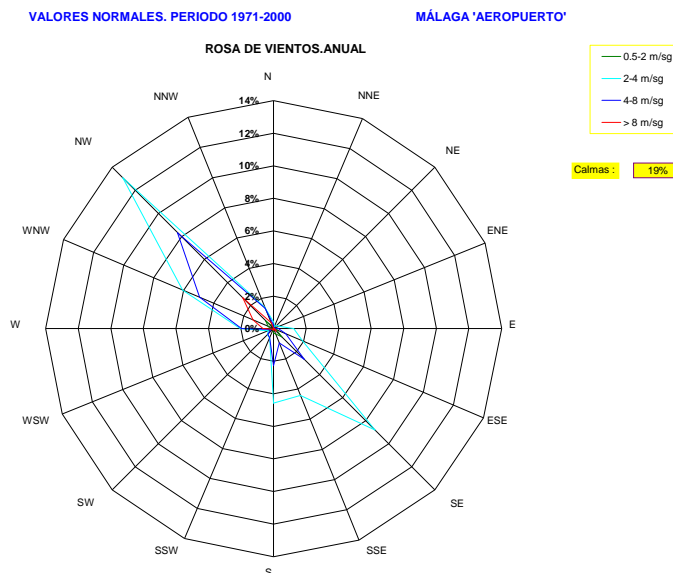
#### 3.6.1.- ROSAS DE LOS VIENTOS (1971-2000).

- la vista de estos datos se concluye que los meses potencialmente más críticos en la dispersión de olores desde el vertedero hacia el núcleo urbano son Enero, Junio, Julio y Octubre.

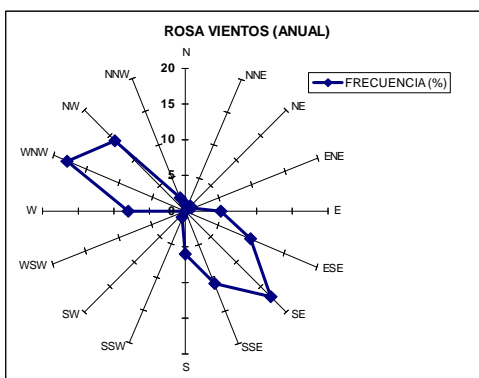
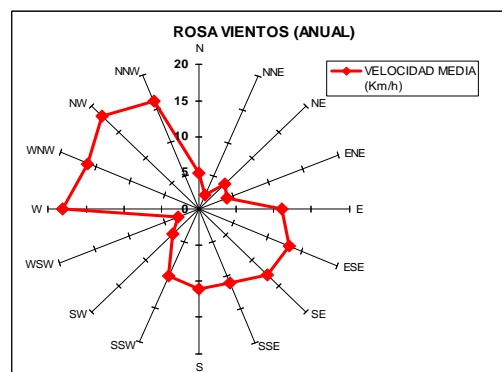
#### 3.6.2.- ROSAS DE LOS VIENTOS AÑO 2006.

- en los meses de Junio y Julio, se alcanzan además las máximas temperaturas y por lo tanto el impacto puede agravarse. Durante las visitas de inspección no se apreciaron olores desagradables en las cercanías del vertedero (a más de 1500 m). No obstante, dado que se realiza la cubrición diaria de los residuos el problema de generación de olores queda por esta circunstancia muy aminorada incluso en épocas de calor.
