## Ecoauditoría sobre depósitos de seguridad (vertederos) de residuos sólidos urbanos

**Autor:** Carlos Alberto Romero Batallán

**Institución:** Consultoría de Técnicas Ambientales, S.L.

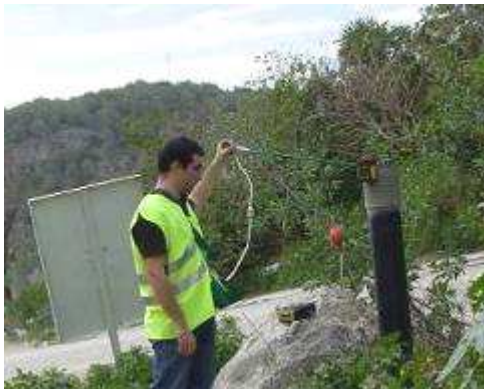
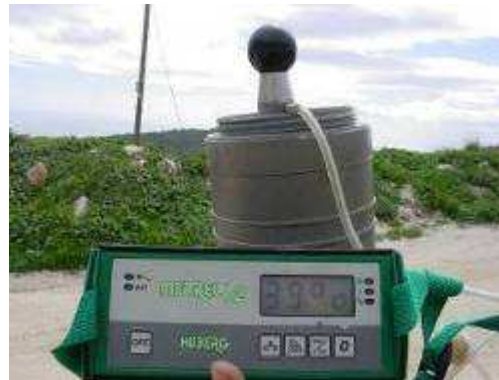
- Sólo existe riesgo de explosión en las zonas cercanas a las chimeneas de desgasificación. Esta situación es normal y por lo tanto la desgasificación, se está ejecutando de forma correcta.

- El Sistema de Desgasificación funciona correctamente. Todas las chimeneas desgasifican satisfactoriamente en mayor o menor grado dependiendo del volumen de las fracciones orgánicas próximas; así como su grado de fermentación metanogénica.

- De hecho, se están alcanzando los niveles máximos de emisión de metano previstos en chimeneas (entorno al 40 %), por lo que deben extremarse las medidas de precaución establecidas.

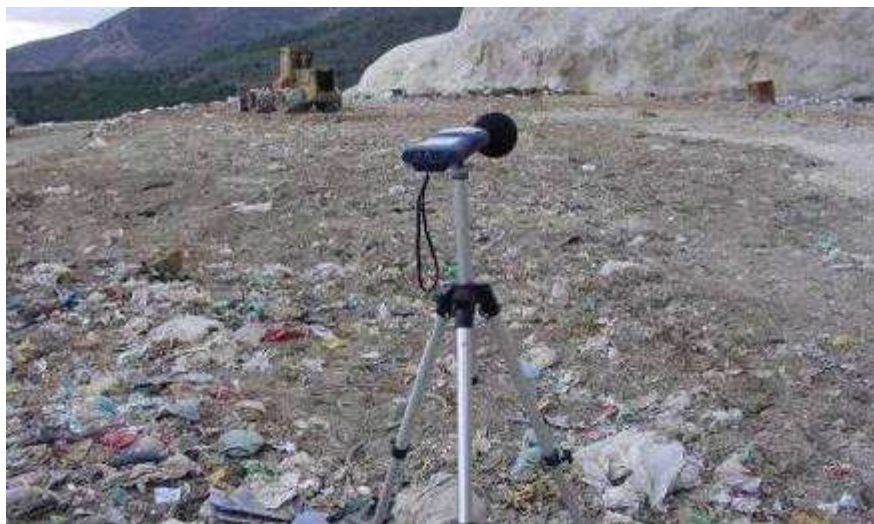
- En general podemos decir que sólo se alcanzan valores críticos de ruido en las cercanías de la cantera, junto a la base del vertedero y la zona de explotación y sólo en momentos puntuales ( $\leq 10$  % del tiempo).

- En el resto de zonas se detectan valores admisibles según la legislación vigente. No se ha diferenciado período diurno y nocturno ya que no existen núcleos de población cercana afectada y la actividad del vertedero en horario nocturno es nula.

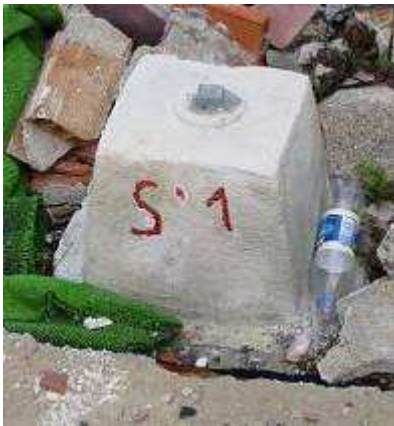
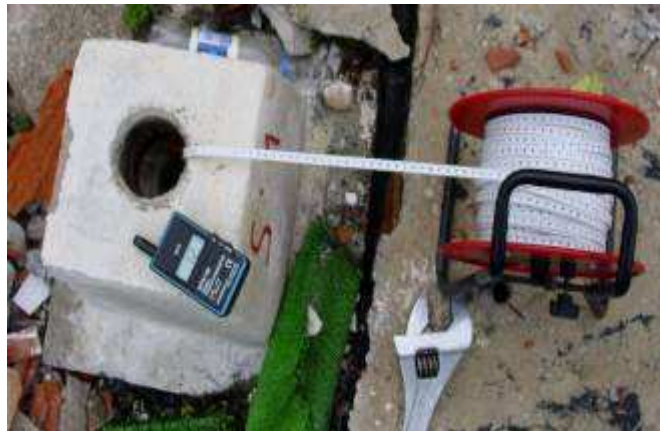
- En el cruce de analíticas no se aprecia ninguna contaminación; y por lo tanto, filtración del lixiviado a las aguas subterráneas comprobándose la efectividad de la barrera impermeable sintética instalada a base de geomembranas (láminas) de polietileno de alta densidad (PEAD) que tienen un coeficiente de permeabilidad de  $10^{-14}$  m/s.
- Según las mediciones efectuadas en el piezómetro de control, se demuestra que el nivel freático en la zona está por debajo de los 70 m por lo que hace muy difícil, que en el, se puedan contaminar las aguas subterráneas según bajo caudal de lixiviado detectado.
